关于西门子 810 系统机床 返回参考点的故障分析

刘建峰

中国南车集团株洲电力机车工厂

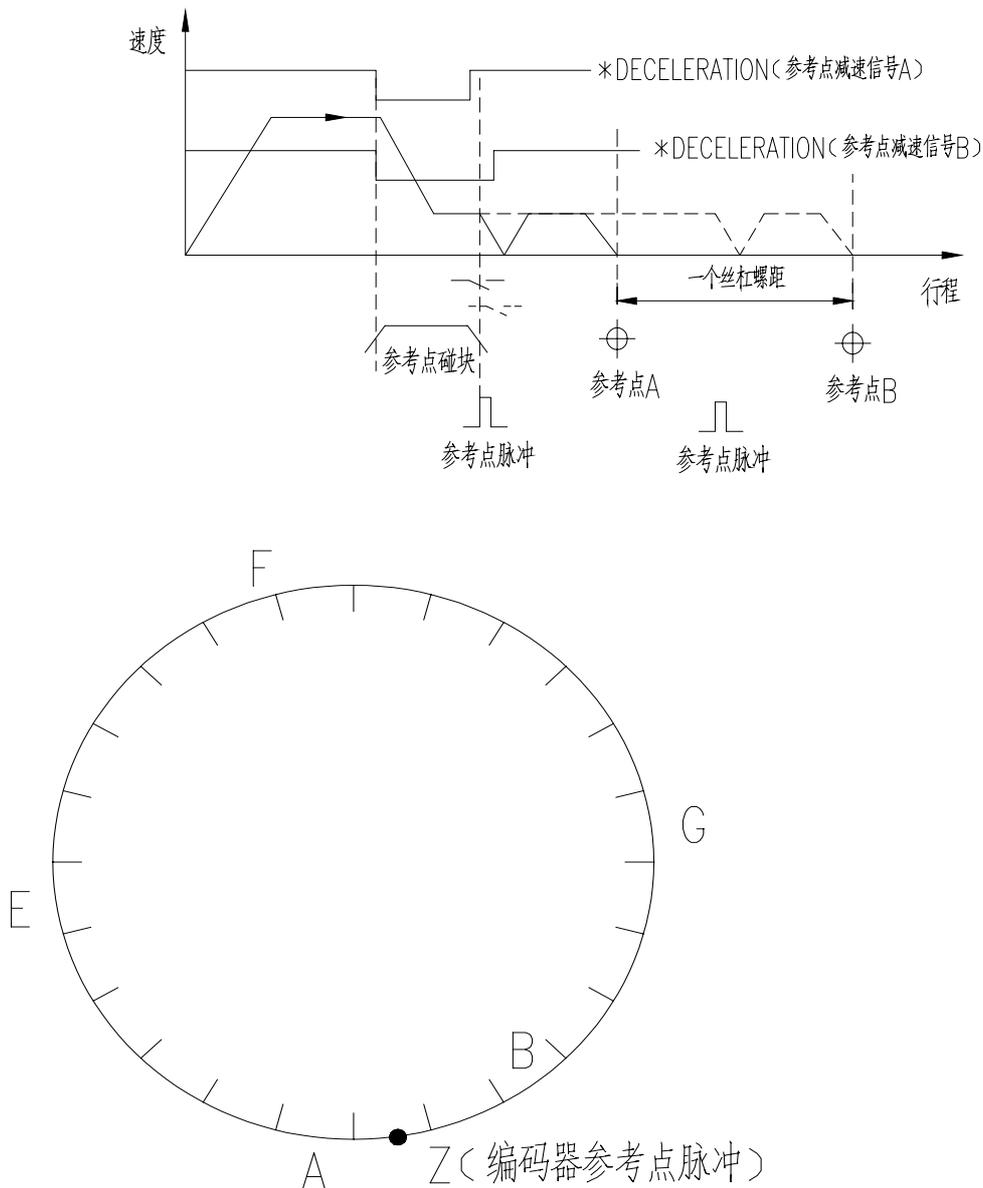
下例也是一个比较典型的实例，有时因为编码器的零点脉冲距离零点开关太近，使每次返回参考点的实际位置可能不是一个位置，如下图（一）每次离开参考点碰块的时机不可能完全一致，当稍早些（开关在 A 点断开），刚一离开碰块就接收到编码器的零点脉冲 Z 图（二）（编码器返回参考点时逆时针旋转），这时就立即找到了参考点。如果零点开关稍微慢一些断开，像在 B 点断开，这时参考点脉冲刚刚错过，编码器旋转接近一周才能发出下一个参考点脉冲，这时找到的参考点 B 与参考点 A 的距离为一个丝杆螺距。所以编码器在参考点脉冲附近离开参考点碰块是不合理的，在图（二）中圆弧 EFG 内是比较合理的，恰好在与参考点脉冲距离半周的 F 附近是最佳位置。

例 一台数控沟槽磨床返回参考点不准

这台机床因为 X 轴编码器损坏，更换编码器一段时间后出现问题，有时开机返回参考点后加工工件时，磨削不到工件，调整补偿后可以磨削到工件，但下次重开机床后，再加工工件又磨削过多。经检查，有时两次返回参考点的位置相差 6mm，为丝杆螺距，经多次 X 轴返回参考点之后进行检查，参考点位置要么不差，要么就差 6mm，所以认为编码器参考点脉冲位置设置的不恰当。将编码器拆下来，把编码器旋转半周后重新安装，机床再也不出现这个故障了。
