SINUMERIK 840D 数控系统 典型维修调整实例分析

【摘要】本文分析了 SINUMERIK840D 系统几个典型维修调整实例，并提出了预防和
使用建议。

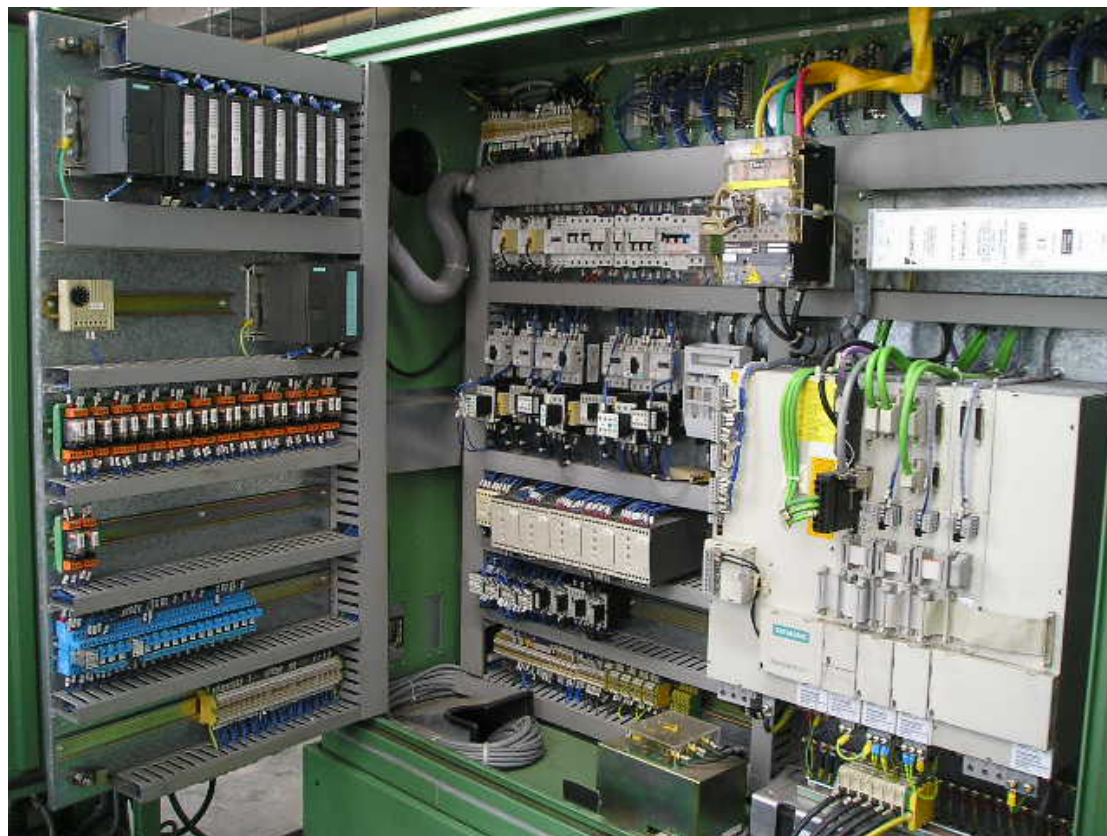
图 1 某数控机床的电气柜

实际使用中我们发现，在车间同样的“TN-S”配电系统中，绝大部分配备 840D 的机床不出现上述问题，而问题集中出现在某台设备。经过仔细查找和分析原因，我们认为原因该设备的电控柜设计布局 and SIMODRIVE 各模块的布局有误（参见图 1），因而所具有的 EMC 能力较弱。主要体现在：①整个电控柜布局过于紧凑，元件密度较大，缺乏必要的空间；②强电电路和控制电路没有隔开，集中在一个柜子里；③MPI

电缆的屏蔽层接地不良；④SIMODRIVE611D 中功率最大的模块没有按规定紧跟 NCU 模块排列，而是被排在模块组的最后。

由于布局问题很难解决，因此实际维修中只能在 MPI 电缆屏蔽上进行完善，在完善之后，目前该故障出现的频率已有很大的下降。

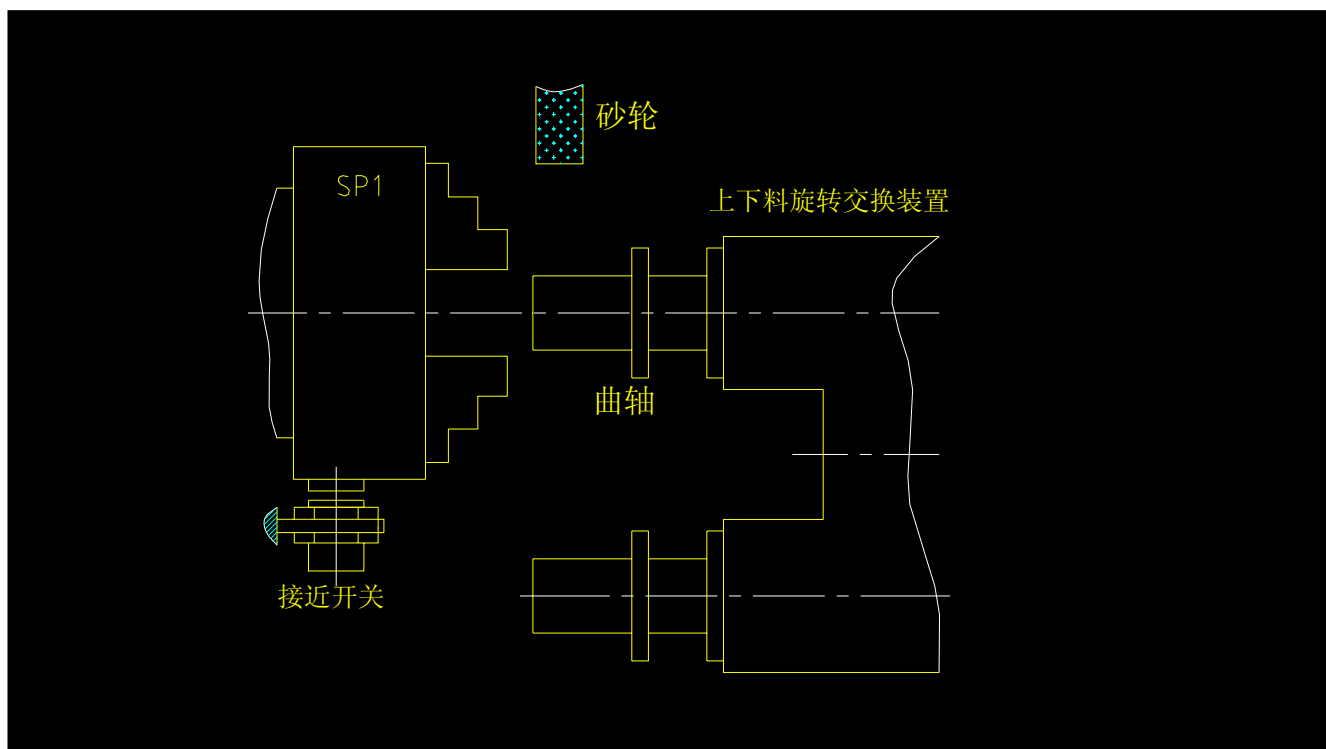
图 2 某数控磨床的自动零件交换装置示意图

某台磨削曲轴偏心圆的磨床具有自动交换零件装置，但是经常出现以下现象：在交换臂从工件主轴卡盘中抽出或插入曲轴时，工件主轴 SP1 在 0° 位置出现少许转动，转动角度从 0.1°—1.2° 不等且方向不定。经常使卡盘侧端的定位接近开关失去信号，导致交换动作停止。即使正常交换，也由于角度偏差而导致废品率很高。参见图 2。

程序中已经使用“SPOSA”指令使主轴定位，主轴转换为“定位模式”，同时在停止过程中砂轮退回，但在等待到达“WAITS”后又使用“M5”指令。“M5”是主轴“控制模式”时的停止指令，“M5”使主轴电机转换为无力矩的状态，虽然主轴停止在 0° 位置，但电机已没有制动力矩，由于传动链惯量很小，用手一拨主轴即可转动。旋转交换臂的夹头与工件主轴的同轴度误差稍大，就会导致抽取和插入曲轴时由于机械别劲使得工件主轴被转动。

解决问题极为简单，删除“M5”即可。这样，主轴停止进行零件交换，由于是定位模式，伺服电机仍带力矩，少许外力根本无法将其转动，主轴被锁定在 0° 位置不动。不但加工循环正常进行，且废品率大大降低。
